Endereço: RUA DORVELINO RABELO COSTA, Nº38 | BAIRRO GLÓRIA
PROJETO DE REFORMA

LOCOMARCA:		DESCRIÇÃO DOS AVISOS:		FOLHA:	
ED ED - Engenharia de Arquitetura		COBERTURA PLENÁRIO		2/2	
ÁREA DO TERRENO:	-	ÁREA TOTAL DA CONSTRUÇÃO:	-		
TAXA DE OCUPAÇÃO:	-	COEFICIENTE DE APROVEITAMENTO:	-		
ÁREA PERMITEVE:	-	ESCALA:	INDICADA	DATA: 18/12/2019	
CONTEÚDO:		COBERTURA 1º PAVTO. SITUAÇÃO ATUAL		DETALHE	
		CORTE AA COBERTURA 1º PAVTO. SITUAÇÃO ATUAL			
		COBERTURA 1º PAVTO. SITUAÇÃO PRETENDIDA			
		CORTE AA COBERTURA 1º PAVTO. SITUAÇÃO PRETENDIDA

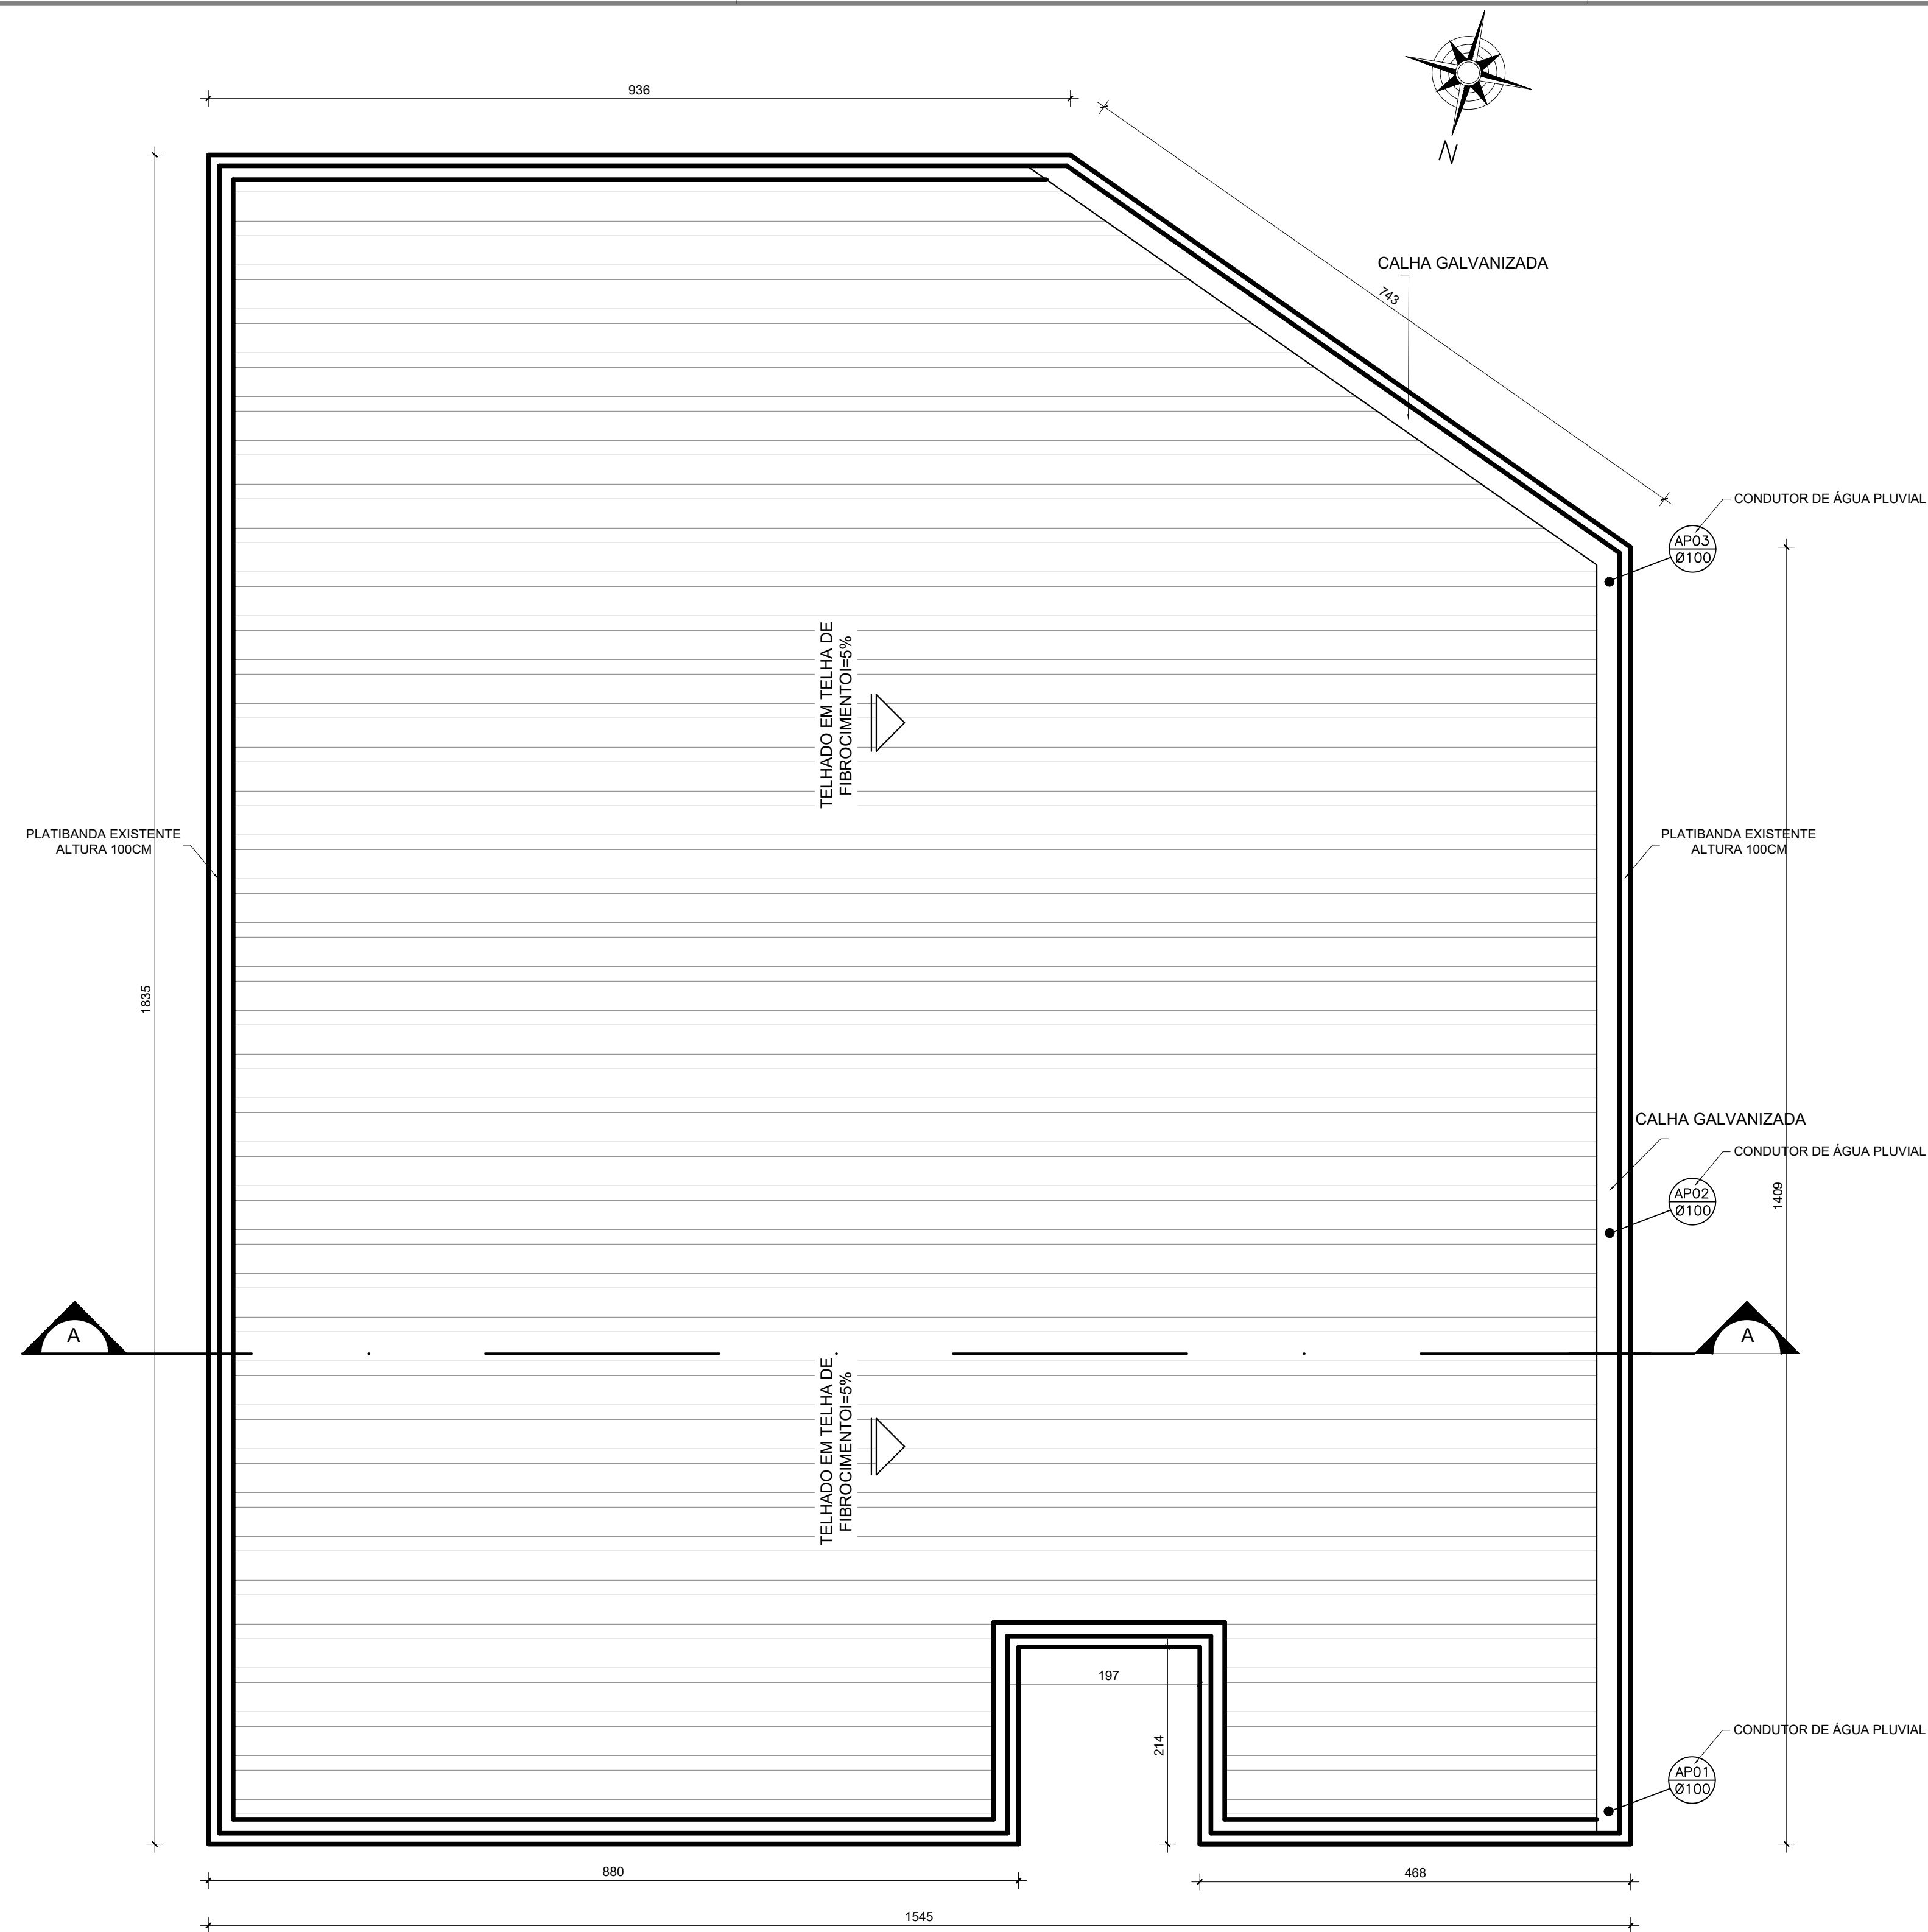
DIAGRAMA DE COBERTURA 1º PAVTO - SITUAÇÃO ATUAL
ESC. 1:50
